Die Ausgrabungen in der Trinitarierkirche zu Vianden

Trinitarierkirche (Vianden)

(Veröffentlicht in EFODON NEWS Nr. 17/1993)

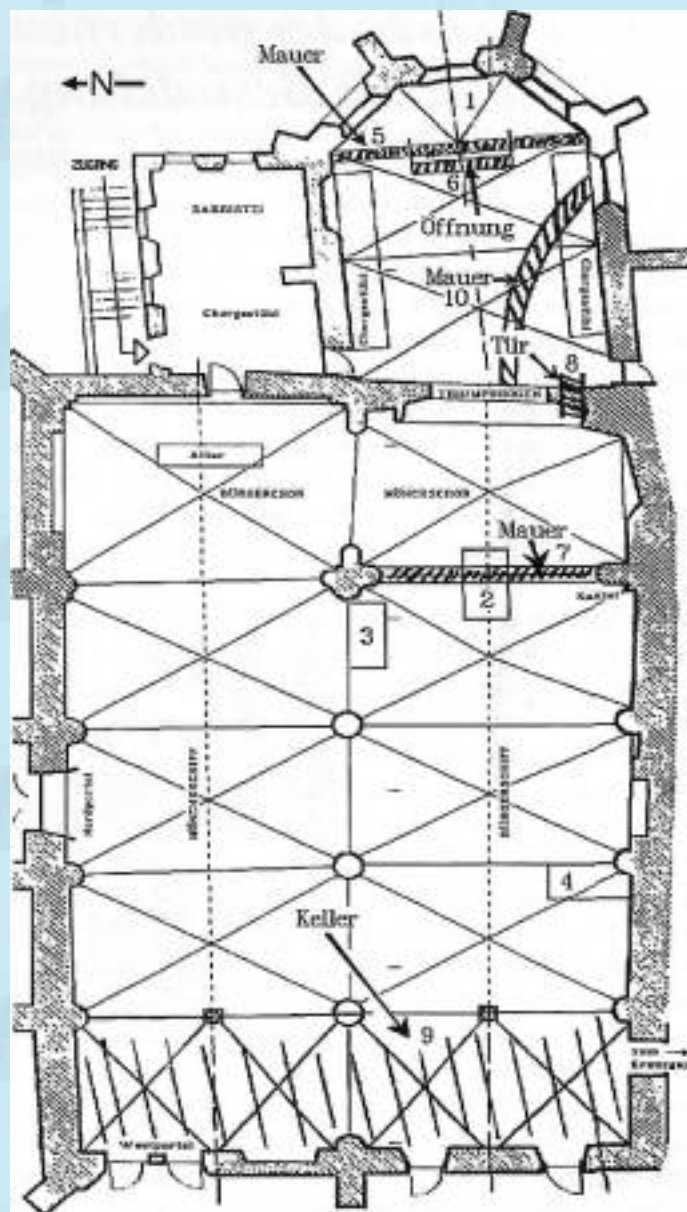
Risszeichnung: Guy Dettweiler.

Man dachte auch daran, im Hauptchor (1) (vgl. Risszeichnung), der 1644 erbaut worden ist, Ausgrabungen vorzunehmen, doch der Gedanke daran wurde zunächst verworfen und auf einen späteren Zeitpunkt verlegt. Zunächst konzentrierte man sich auf das Mönchsschiff, wo bereits nach zweimonatigen Ausgrabungen interessante Erkenntnisse zutage gekommen waren. Wie vermutet, stieß man beim Abtragen der verschiedenen Bodenschichten auf eine Reihe unterschiedlicher Gegenstände. Unter anderem fand man mehrere Grablegen und Mauern. Im Mönchsschiff fand man ungefähr 47 Gräber, unter denen zwei ganz besonders hervorstechen: Das eine befindet sich im Übergangsteil vom Mönchsschiff zum Mönchschor. Dieses Grab (2) bildet, zusammen mit der unterirdischen Mauer (7), ein Kreuz. Außerdem ist dieses Grab aus gebranntem Kalkstein gemauert. Im Inneren befindet sich ein Sarkophag aus gebrannter Erde. Bei dem anderen Grab wird vermutet, es handle sich um das Grab der Gräfin Maria von Spanheim/Vianden (4). Es war reich verziert und bestand aus gebranntem Kalkstein. Doch leider kann man es nicht mehr nachprüfen, denn dieses, wie auch die anderen Gräber, wurde nach Abschluss der Ausgrabung vollkommen zerstört. Die zuständige Behörde kann keine weiteren Auskünfte geben.

Die ausgegrabene Mauer (10) ist vermutlich der Überrest eines früheren Chores. Hinter der Mauer fand man in etwa zwei Metern Tiefe eine gotische Tür (8). Welchen Zweck sie hatte, ist nicht bekannt. Hier, wie auch bei den anderen Funden, wird Stillschweigen bewahrt. An der einzigen Fundsache, die eine Untersuchung rechtfertigen würde, hatten die Archäologen kein Interesse: eine unterirdische Krypta im Hauptchor (1), deren Zugang (6) sich unter der Holzkonsole des Hauptaltars befindet. Die Krypta ist vermutlich eine Grabstätte und älter als der Chor, doch das sind Spekulationen des Pfarrers, der sich als einziger mit der Krypta befasst hat. Leider durfte er auf eigene Faust keine Ausgrabungen vornehmen, und so wurde die Krypta wieder geschlossen. Sie ist nun vom Rest des Chores durch eine Mauer (5) abgetrennt.
